台灣科學工業園區科學工業同業公會

# 濕氣造成外盤電力事故 -改善及專家建議

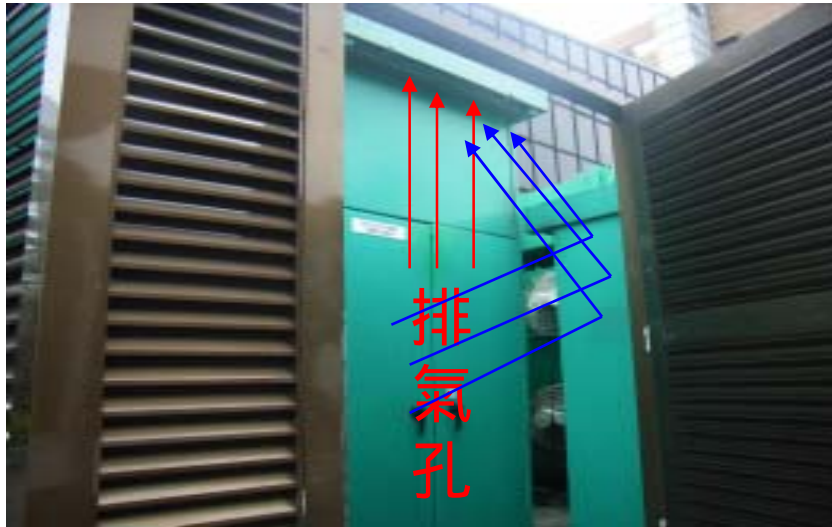
A.原因：屋外DS盤因颱風天氣惡劣導致濕氣滲入，DS盤發生閃烙，影響5、6、7樓電力供應。

A廠屋外型開關箱

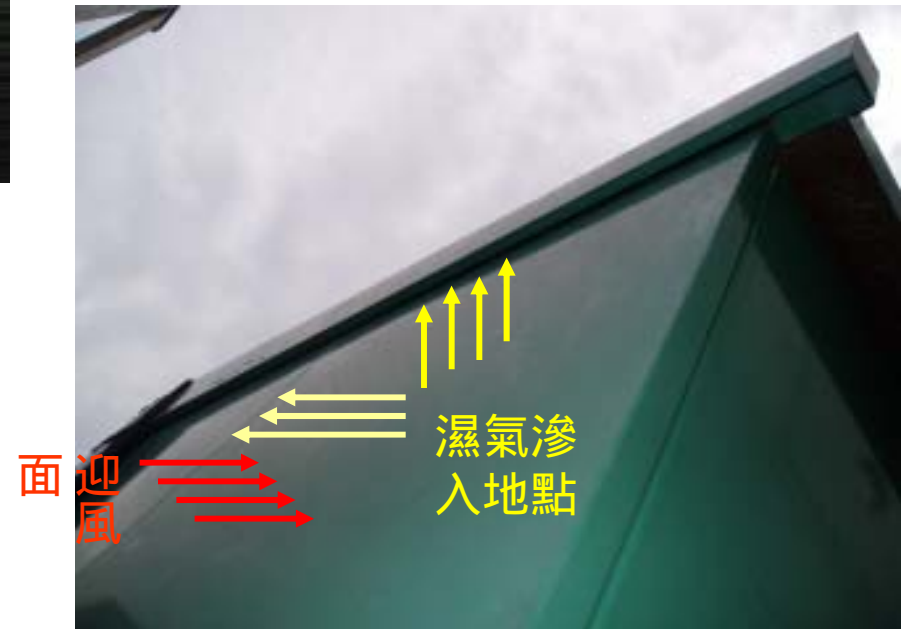
B廠屋外型開關箱

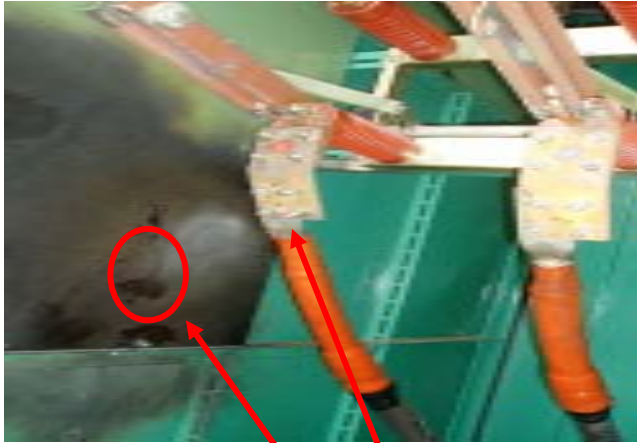
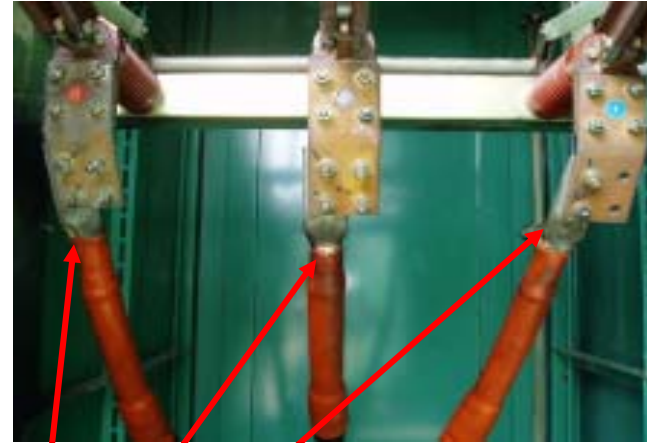
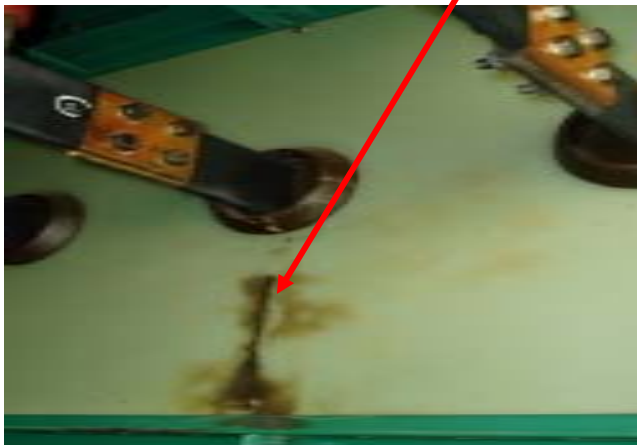
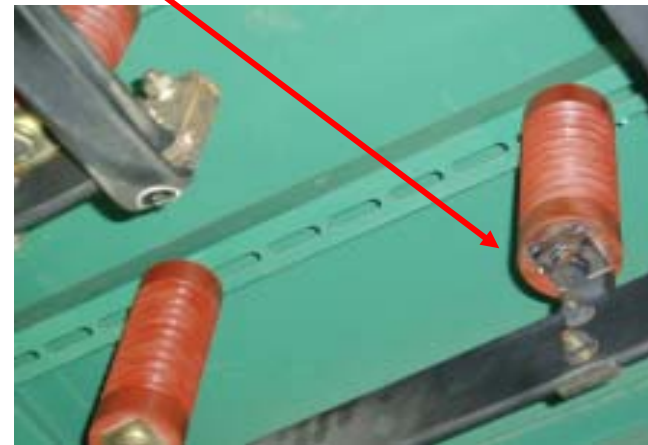
# 事故照片二

2.盤中DS(隔離開關)因閃烙而受損。

3.盤中高壓電纜頭端因閃烙而熔損。

4.盤中高壓匯流排因閃烙而熔損。

廠外DS盤因發生閃烙損壞部分

- 1.進行戶外型電盤盤體修復及加強箱體防漏。
- 2.更新分段開關、銅排及銅排支持礙子。
- 3.更換戶外分段開關至廠內高壓電纜。

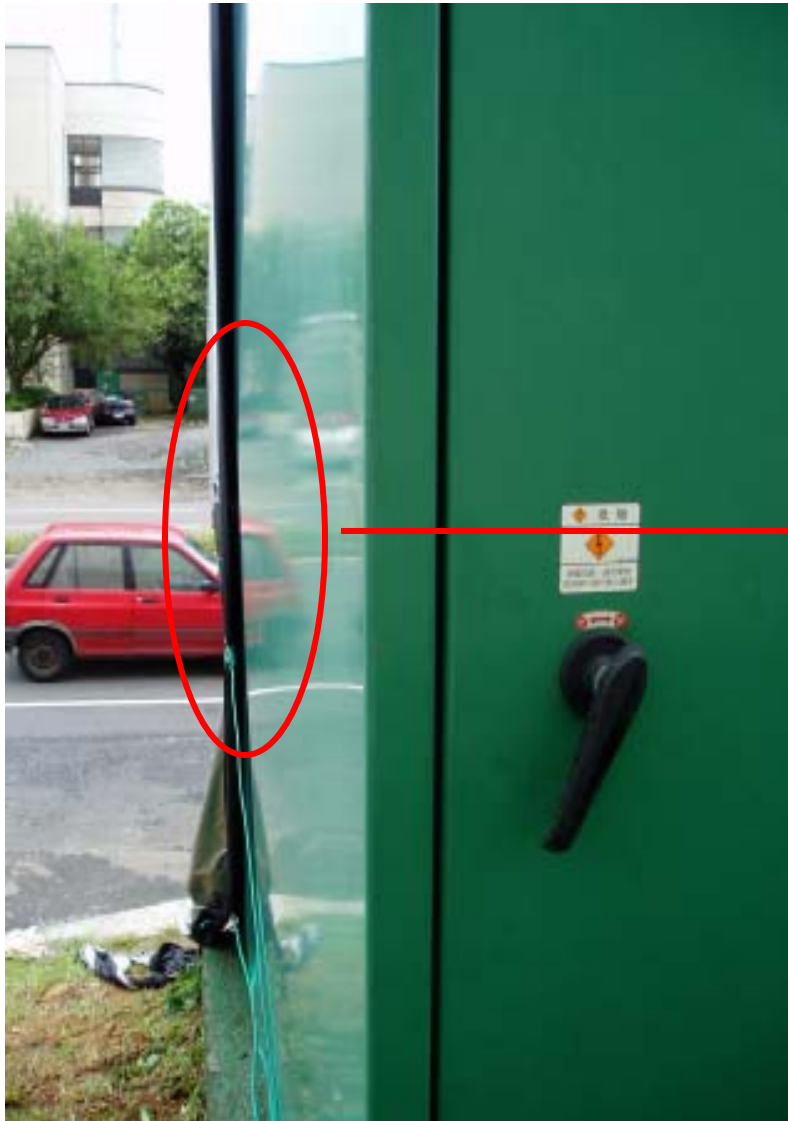
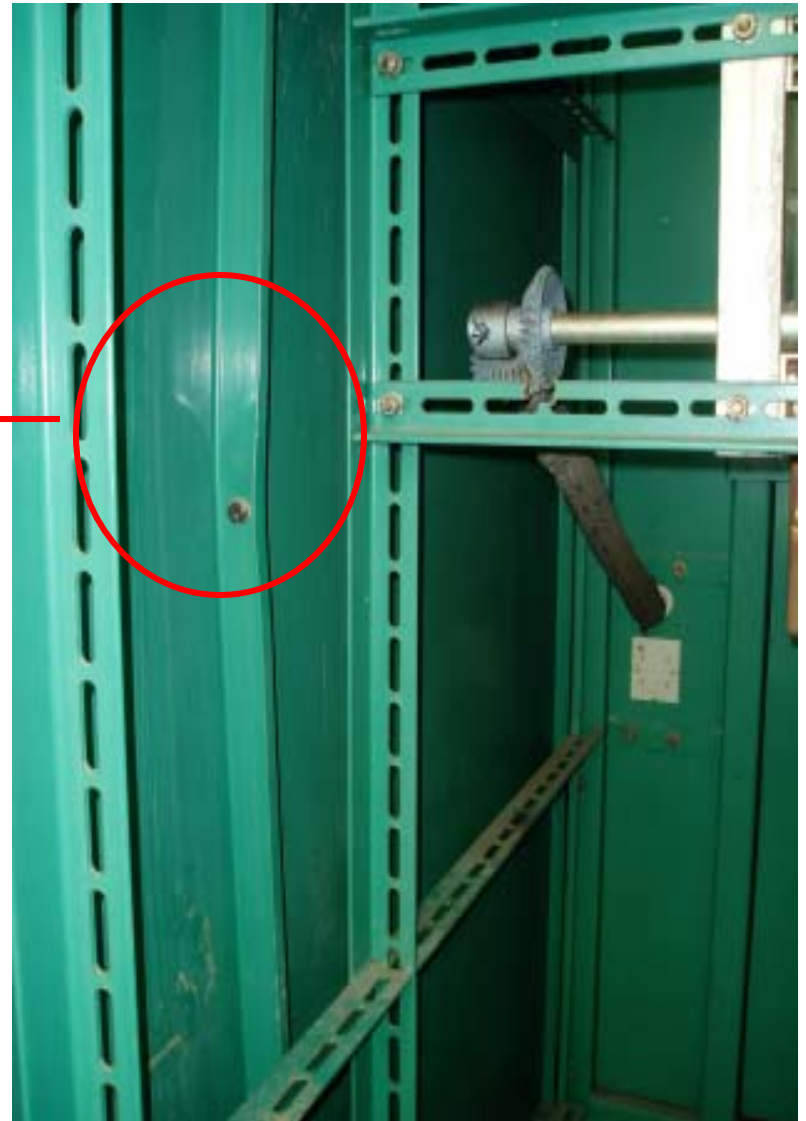
# 事故照片三

B.損壞範圍：1.廠外DS盤箱體因閃烙時壓力過大導致箱體變形。

箱體因閃烙產生壓力導致箱體變形

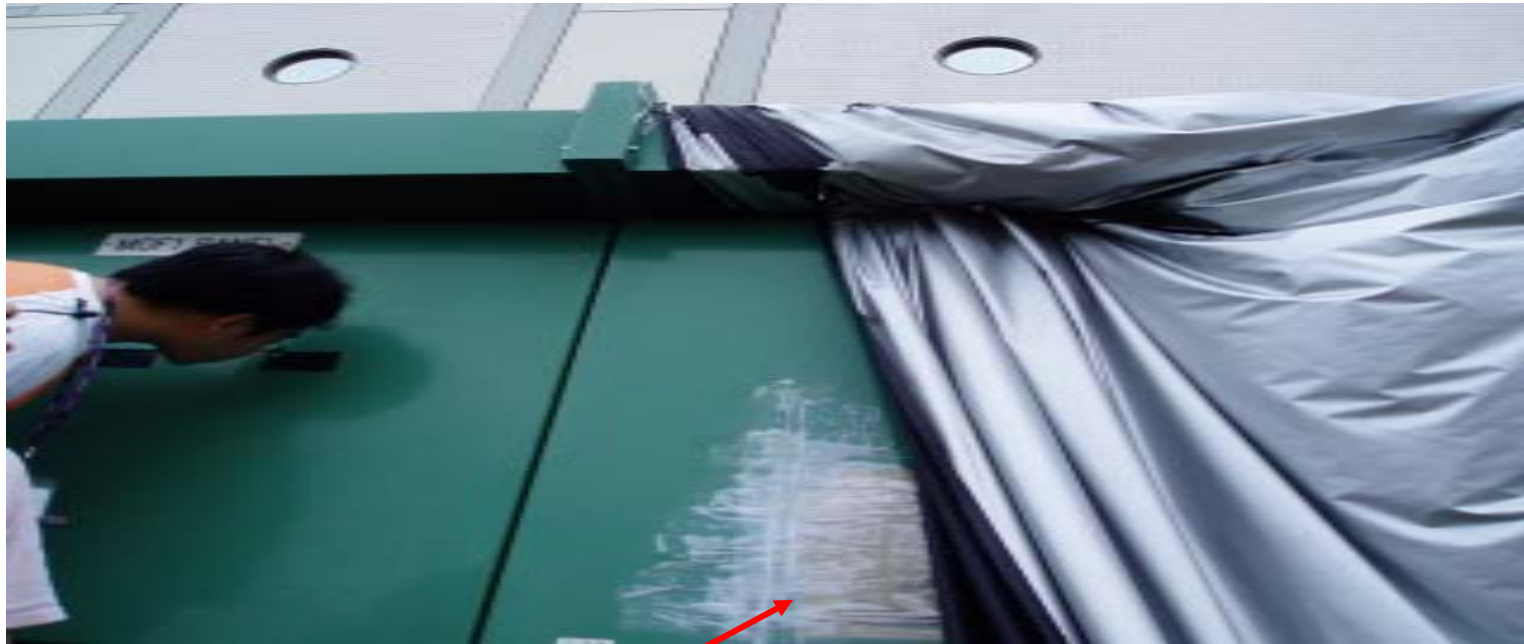
# 事故照片四

箱體透視窗口因閃烙產生的壓力破裂
