台灣科學工業園區科學工業同業公會

CT故障案例分享

事故名稱:CT故障

地點:CUB配電站

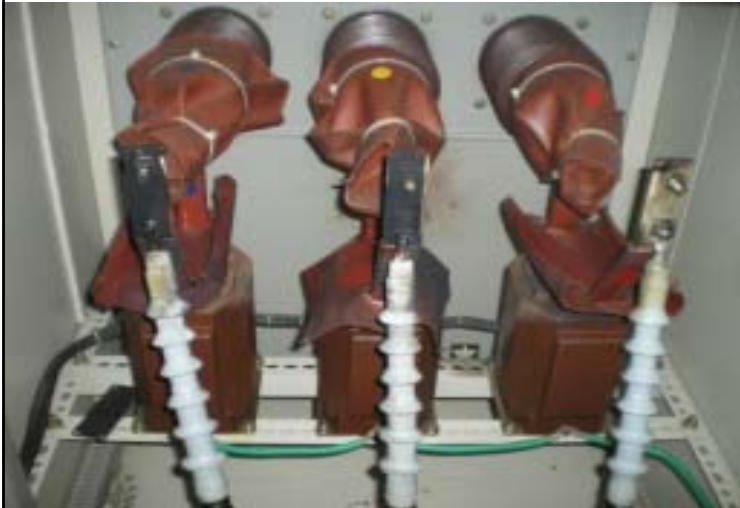
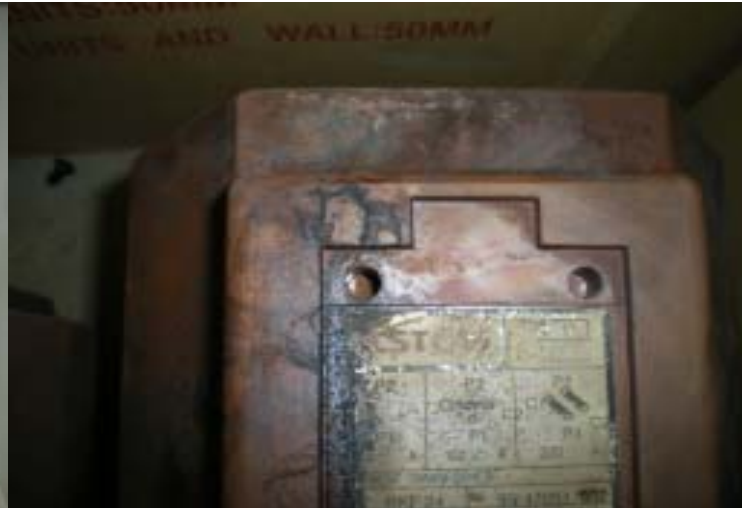
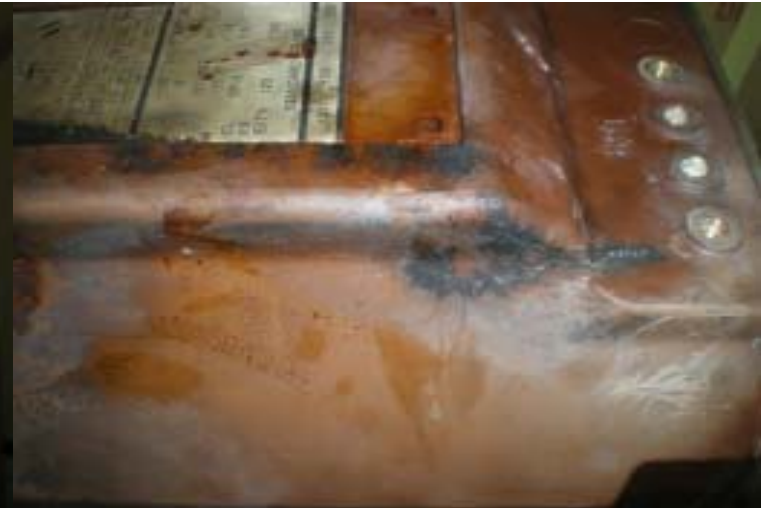
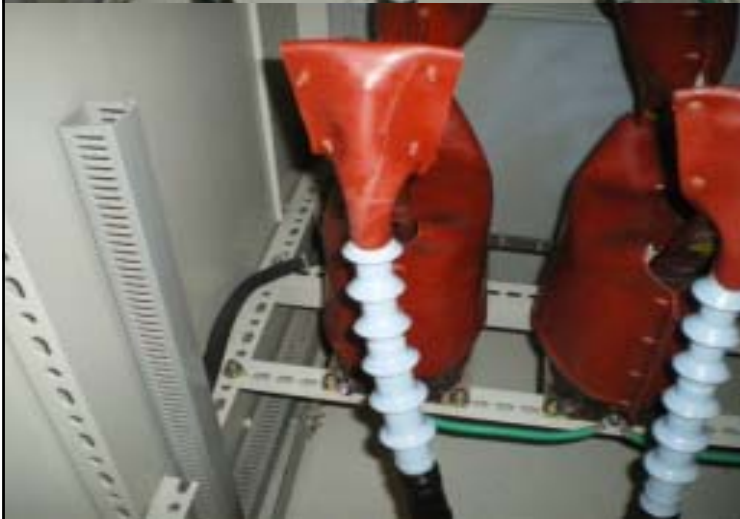
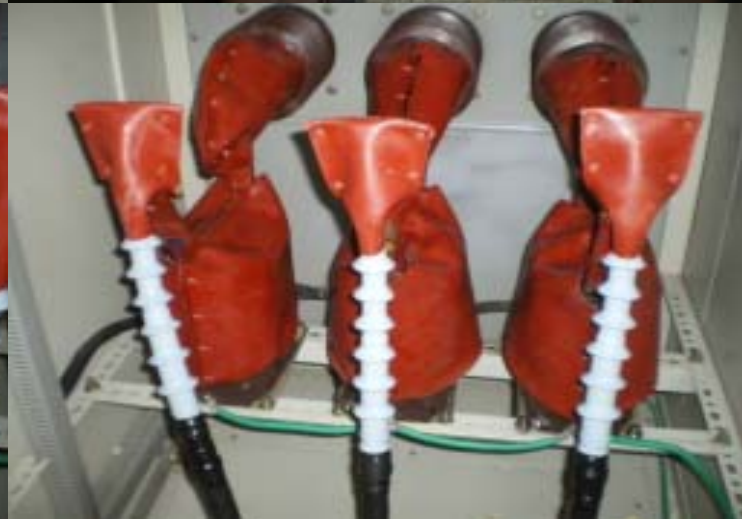
此次CT爆炸事故，經巨朔公司本身實驗室進行高電壓測試，發現是屬於沿面放電使然。

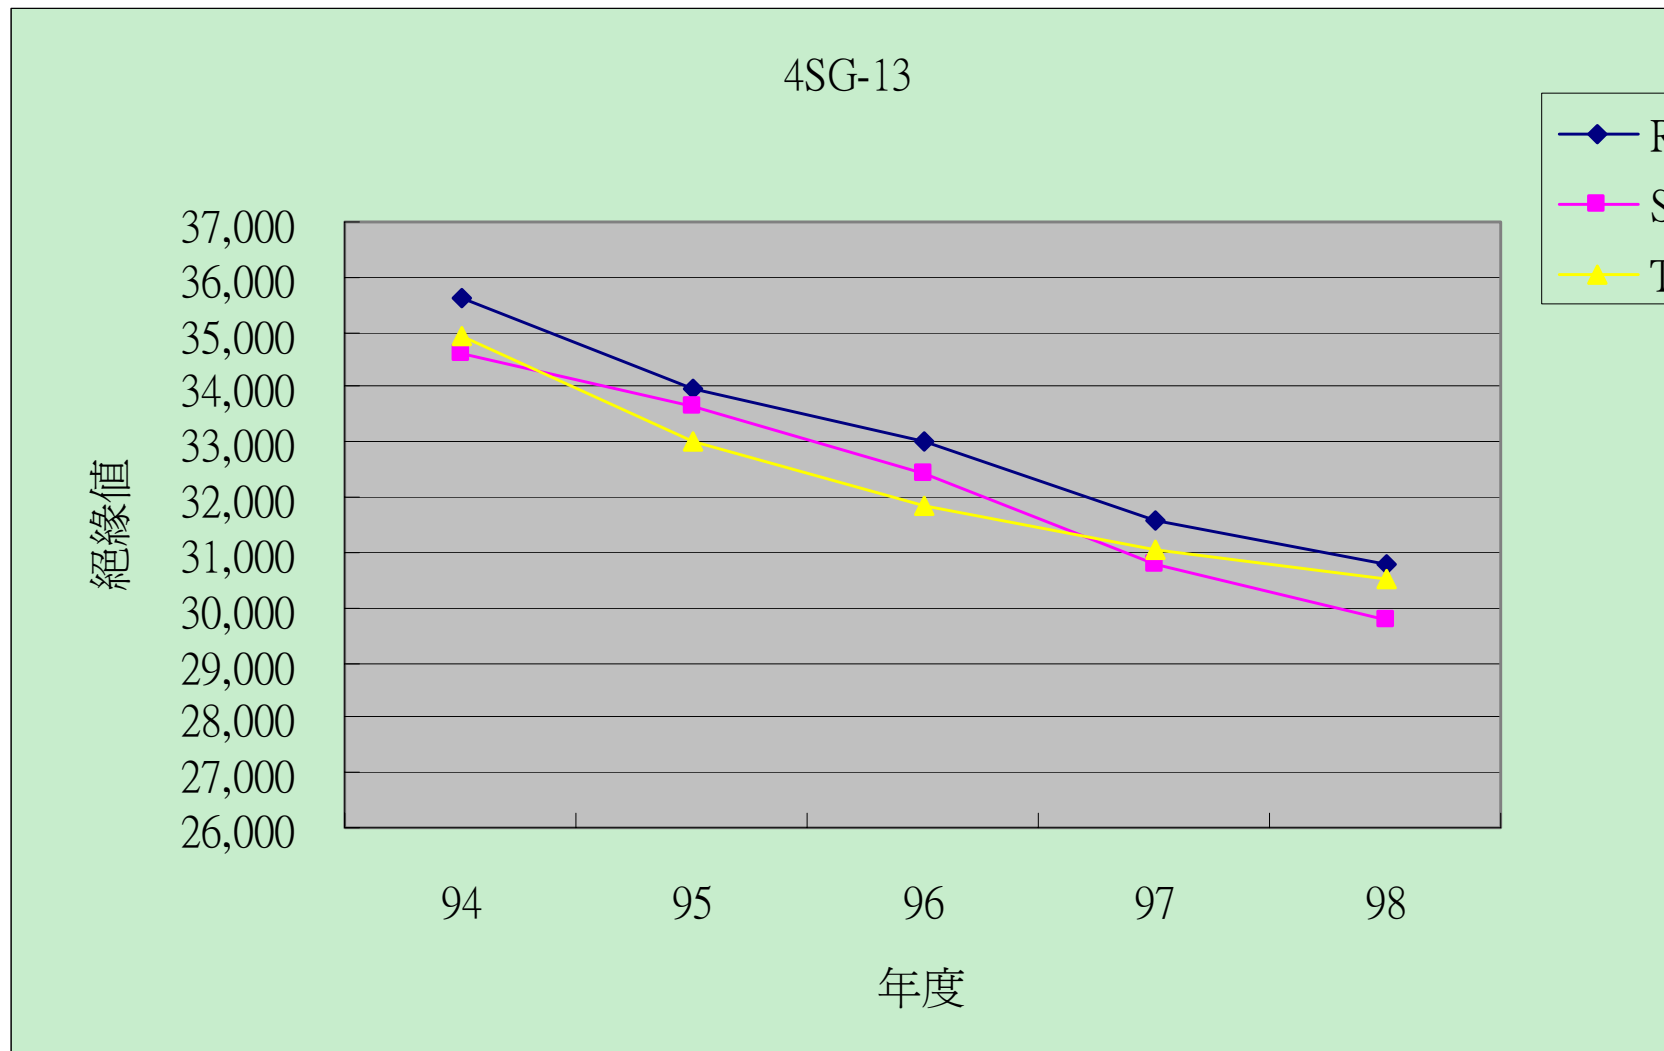
故障CT-PM之檢測數據曲線

而萬匠公司進行超音波檢測時，未發現劣化現象，有兩個原因：**(a)**電器設備表面包覆絕緣套，致使檢測失準。

(b)電器設備在短時間內迅速劣化，即使前一個月正常，無法保障下一個月正常。
